# ～施工車両が排水管に近接できない箇所の施工を実現～ JR東日本 新潟車両センター排水設備改築 事例

| 【場所】 | 新潟車両センター構内排水管 |

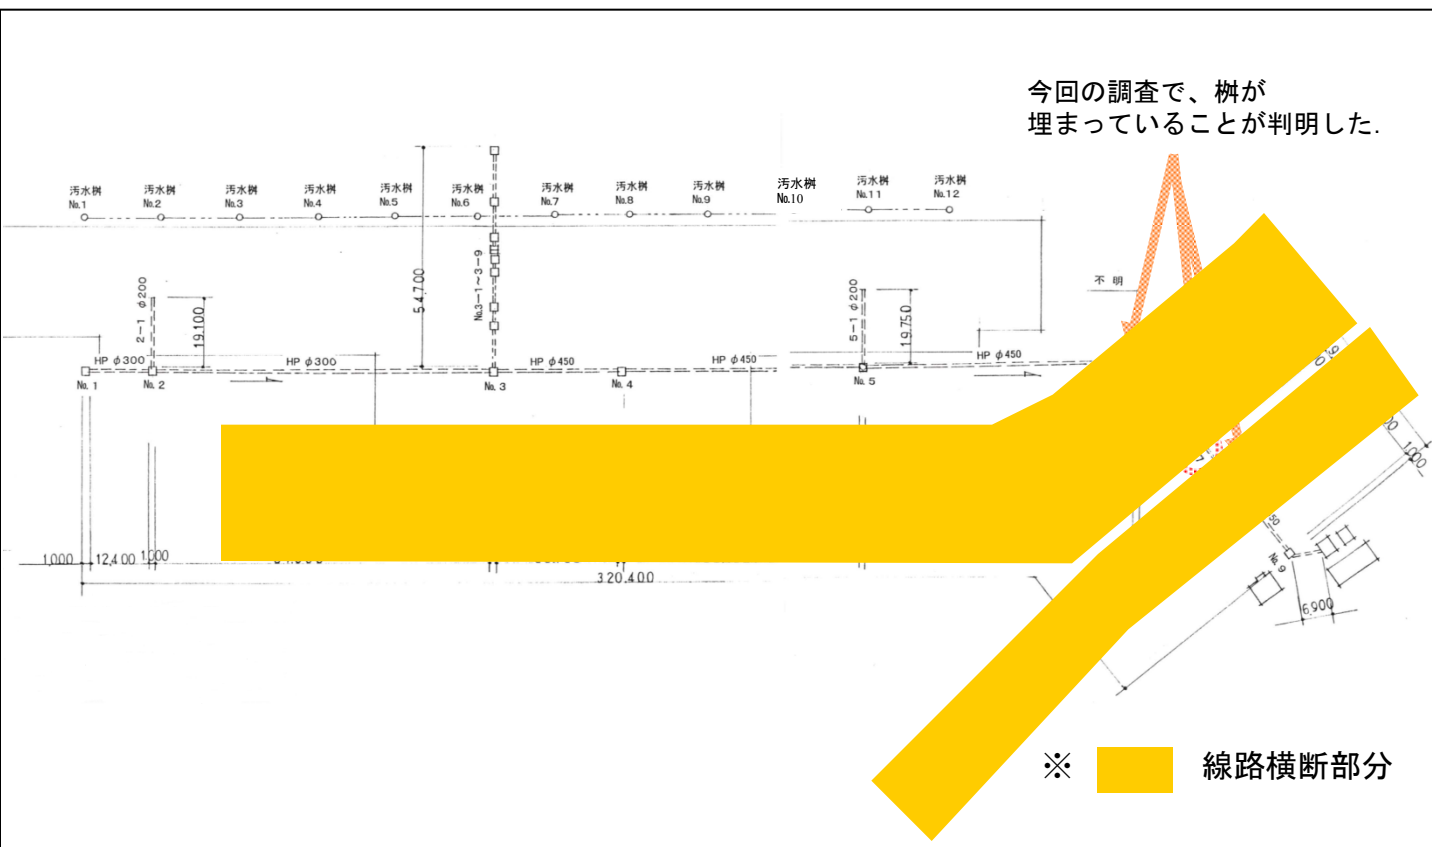
図2-1 現場の状況(平面図)

当該、排水管は、新潟車両センター内の排水設備の1つである。  
本排水管は本管と枝管から構成されており、本管は、上流側より集水桝まで327.5m、枝管が88.65mと全長416.15mである。  
当該排水路はヒューム管の老朽化と車両センター全体の地盤沈下などの影響で管がたるみ、通水状態が悪かった。  
設置してある桝も腐食しており、管口付近から浸入水も確認された。  
このため、鉄道排水設備維持管理に豊富な実績と経験を持つFCR工法協会に調査と補修を依頼した。

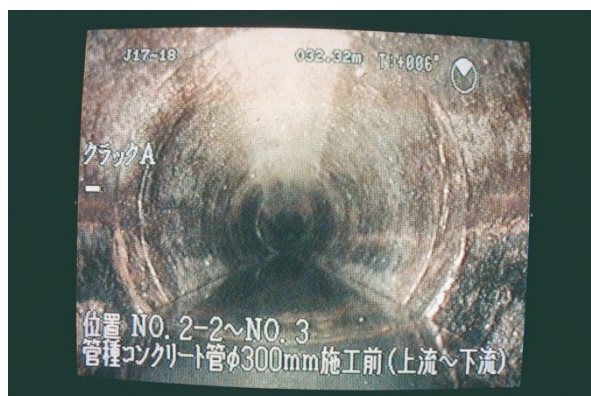
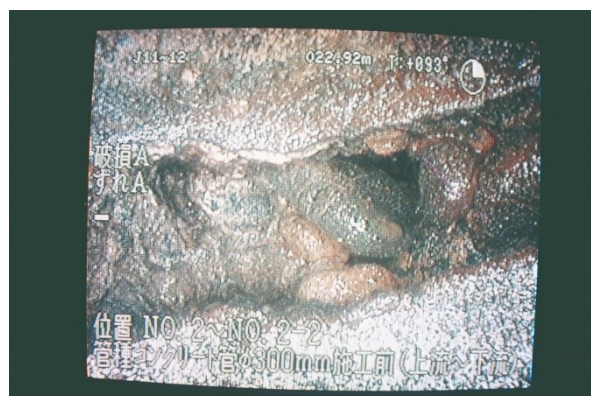
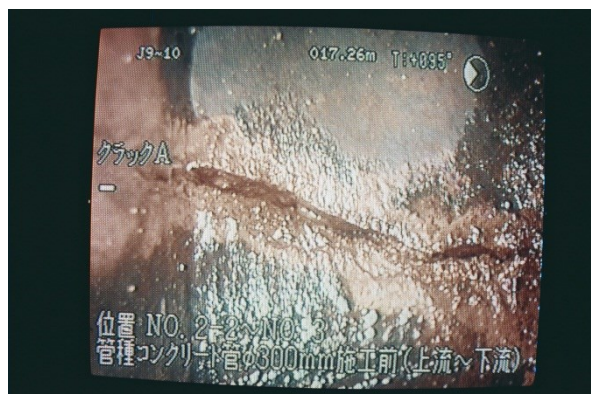
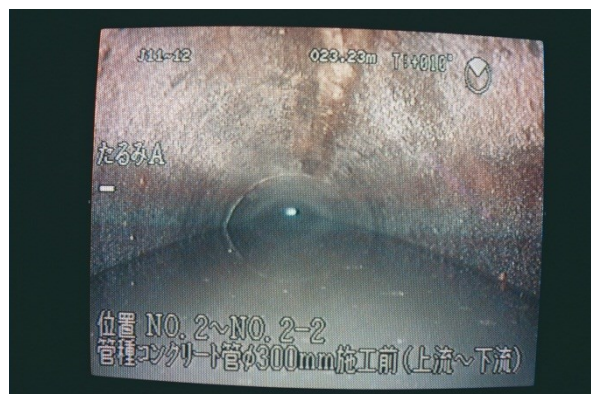
図2-3 カメラ調査写真

詳細な調査をした結果、地盤沈下と管の老朽化で劣化がはげしく排水路としての機能低下が確認された。

破損箇所 45箇所、クラック 83箇所、隙間・ズレ 29箇所、たるみ 63箇所、モルタル付着 7箇所、浸入水 74箇所、突出し・接合不良 5箇所、木の根 2箇所、その他23箇所を確認した。常に管内は、水が常に溜まっており、陥没等の発生を招く可能性のある危険な状態でした。

一部の管 (No.2～No.3、No.4～No.5、No.5～No.6の間) において、管渠内の木の根・露出パッキン・突き出し部の除去や処理を行った。
